**Verordnung
des Gemeinderates der Marktgemeinde Reutte vom 14.09.2023, mit der eine
Fahrradstraße im Lärchenweg erlassen wird.**

Gefahrenstelle Knoten Lärchenweg - Knittelstraße

Verkehrstechnisches Gutachten

November 2021

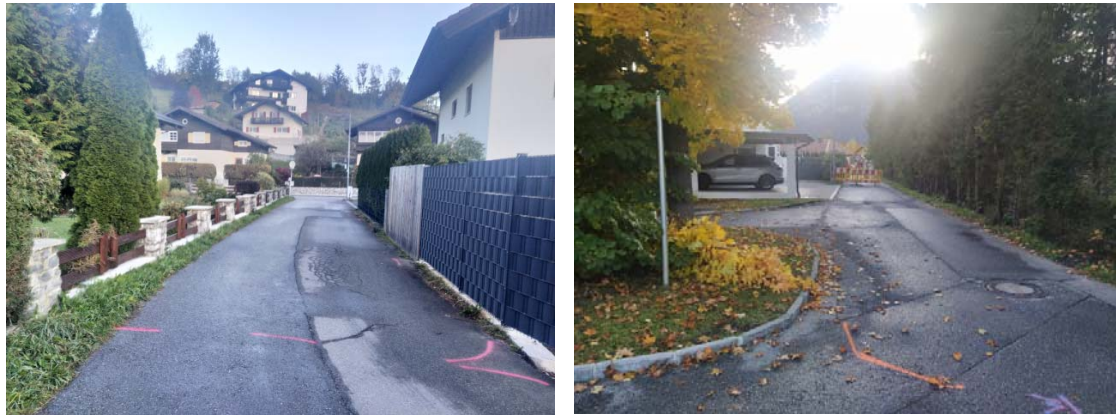
Abbildung 2-2: Straßenquerschnitte Lärchenweg (Fotos: Planoptimo)

Der Straßenquerschnitt im Lärchenweg ist mit rund 4,0 m gering (siehe Abbildung 2-2 linkes Bild), der sich jedoch auf kurzen Abschnitten bis auf 3,0 m weiter reduziert (siehe Abbildung 2-2 rechtes Bild).

Der Lärchenweg ist in Fahrtrichtung Südosten als Einbahnstraße ausgeführt. So wie im übrigen Straßennetz von Reutte, mit Ausnahme von Vorrangstraßen, gilt Tempo 40. Aufgrund der geringen Straßenquerschnitte zwischen 3,0 m und 4,0 m wird der Fuß- und Radverkehr gemeinsam mit dem Kfz-Verkehr im Mischverkehr geführt. Entsprechend der RVS 03.02.12 Fußverkehr [3], soll auf Straßenabschnitten, in denen der Fußverkehr im Mischverkehr geführt wird, Tempo 30 verordnet werden.

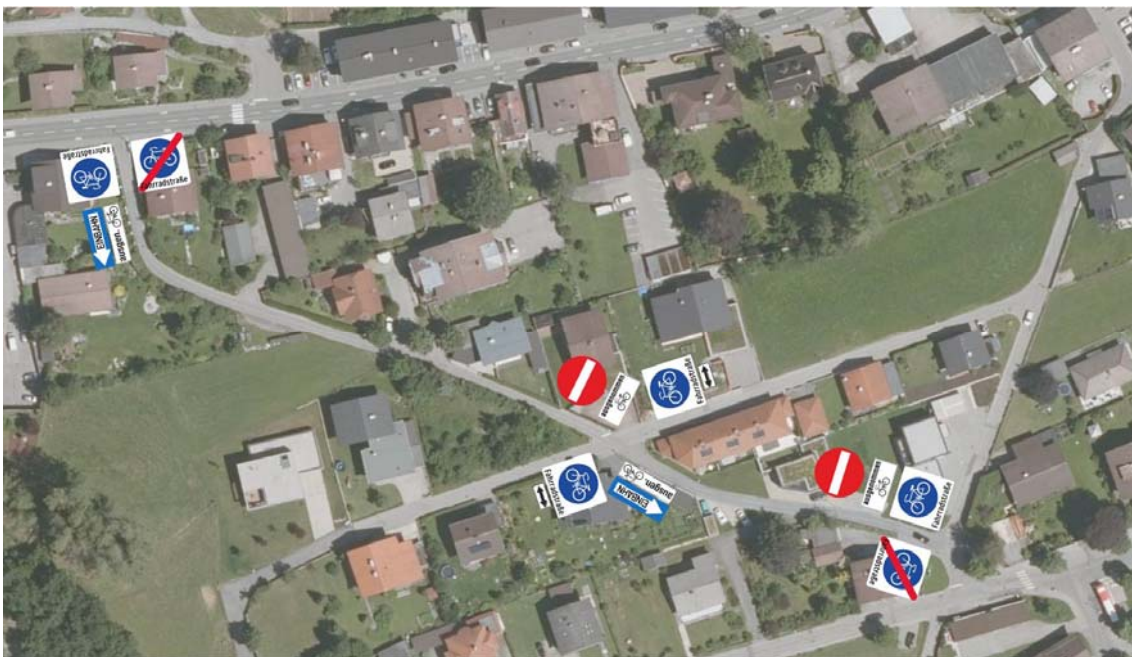
Abbildung 3-1: Fahrradstraße Lärchenweg

Der Lärchenweg wird über die gesamte Länge zwischen Lindenstraße und Kleinfeldweg als Fahrradstraße ausgewiesen. Der Kfz-Verkehr wird wie im Bestand ab der Lindenstraße in südöstlicher Richtung als Einbahn geführt. Dem Radverkehr wird hingegen das Fahren in beide Richtungen ermöglicht - Radfahren gegen die Einbahn. Die grafische Darstellung der Maßnahme und die notwendige Beschilderung zeigt Abbildung 3-1.

Beurteilung Maßnahme: Die Einrichtung einer Fahrradstraße im Lärchenweg wird als positiv beurteilt. Der Radverkehr wird durch diese Maßnahme gefördert. Das Geschwindigkeitsniveau wird durch Tempo 30 gesenkt und die Verkehrssicherheit erhöht. Darüber hinaus kann der Durchgangsverkehr (Schleichverkehr), in Folge des Durchfahrtsverbots in Fahrradstraßen – Kontrollen vorausgesetzt -, vermieden werden. Der Kfz-Verkehr verringert sich somit auf dem Straßenzug.

Durch die alleinige Umsetzung einer Fahrradstraße wird sich die Verkehrssicherheit am Knoten Lärchenweg – Knittelstraße nur bedingt, aufgrund von Tempo 30 und des Wegfalls des Schleichverkehrs, verbessern. Es sind daher zusätzliche Vorkehrungen zu treffen, die dazu beitragen, die Verkehrssicherheit weiter zu heben.

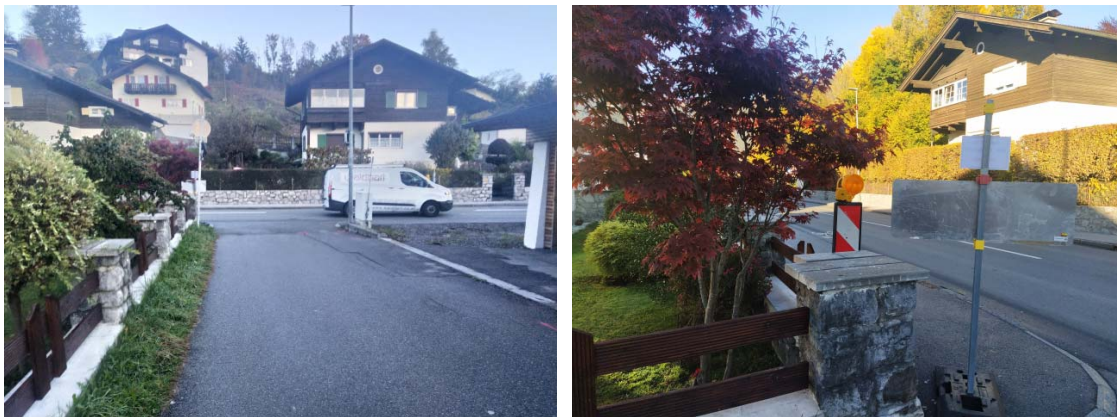
Abbildung 3-3: Eingeschränkte Sichtverhältnisse Knoten Lärchenweg – Lindenstraße (Fotos: Planoptimo)

Am Knoten Lärchenweg – Lindenstraße bestehen bei der Ausfahrt aus dem Lärchenweg in Richtung Westen eingeschränkte Sichtverhältnisse. Diese sind durch die beengten Straßenverhältnisse sowie die Bepflanzung am angrenzenden Grundstück gegeben. Die beschriebene Situation veranschaulichen die beiden Fotos in Abbildung 3-3, wobei das rechte Foto die Sichtverhältnisse in Richtung Westen zeigt.

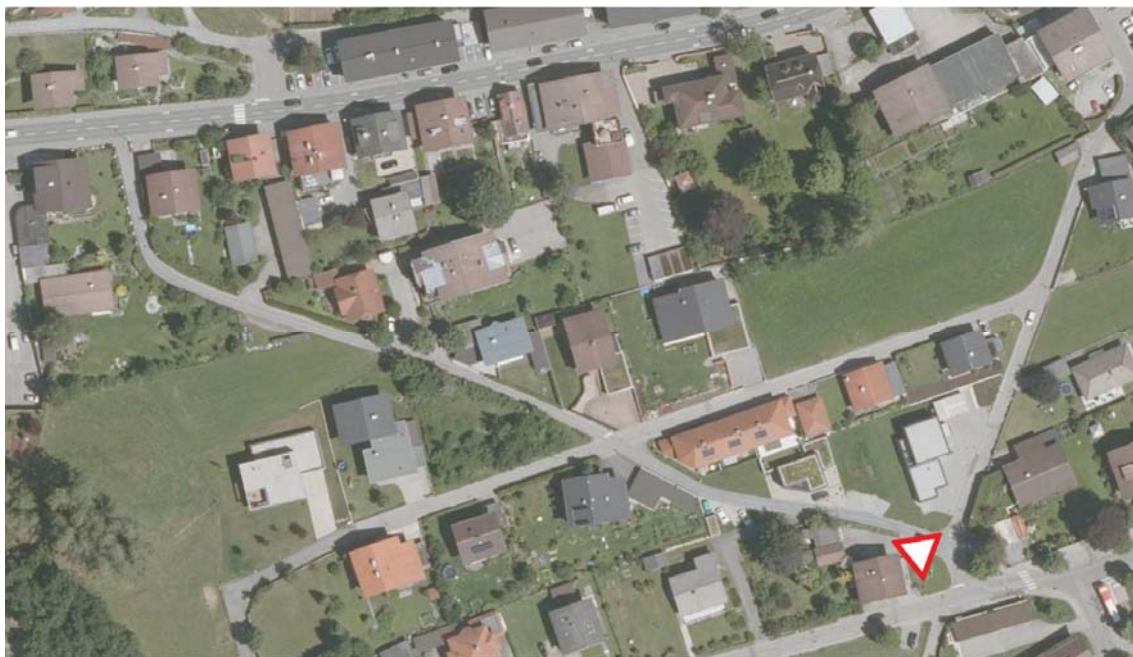
Abbildung 3-5: Vorrang geben Knoten Lärchenweg – Kleinfeldweg

Der Lärchenweg wird am Knoten Lärchenweg – Kleinfeldweg mit „Vorrang geben“ nach § 52 lit. c Zif. 23 StVO 1960 gegenüber der Kleinfeldweg benachrangt. In Abbildung 3-5 ist die beschriebene Maßnahme grafisch dargestellt.

Beurteilung Maßnahme: Die Maßnahme dient der Temporeduktion im Knotenbereich. Vom Lärchenweg kommende Fahrzeuge reduzieren vor der Einfahrt in den Knoten aufgrund des Nachrangs ihre Fahrgeschwindigkeit, wodurch die Verkehrssicherheit erhöht wird.

Die Benachrangung des Lärchenwegs mit „Vorrang geben“ gegenüber dem Kleinfeldweg soll das Geschwindigkeitsniveau bei der Einfahrt in den Kleinfeldweg senken und damit die Verkehrssicherheit erhöhen. Dies ist insbesondere im Zusammenhang mit dem Ende der Fahrradstraße zu sehen.
