**Verordnung  
des Gemeinderates der Marktgemeinde Reutte vom 14.09.2023, mit der eine  
Fahrradstraße im Lärchenweg erlassen wird.**

## **Gefahrenstelle Knoten Lärchenweg - Knittelstraße**

Verkehrstechnisches Gutachten

# Anlage 2 zur Verordnung Fahrradstraße Lärchenweg / Beschilderungsplan

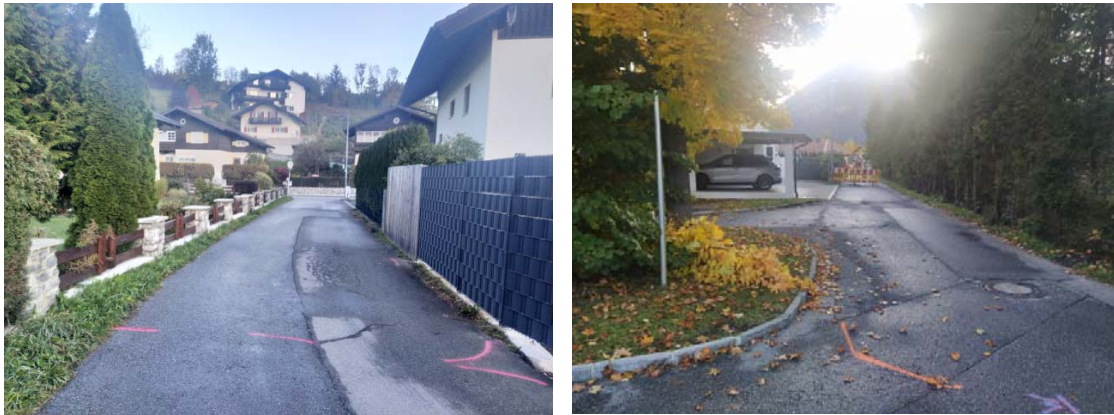
Abbildung 2-2: Straßenquerschnitte Lärchenweg (Fotos: Planoptimo)

Der Straßenquerschnitt im Lärchenweg ist mit rund 4,0 m gering (siehe Abbildung 2-2 linkes Bild), der sich jedoch auf kurzen Abschnitten bis auf 3,0 m weiter reduziert (siehe Abbildung 2-2 rechtes Bild).

Der Lärchenweg ist in Fahrtrichtung Südosten als Einbahnstraße ausgeführt. So wie im übrigen Straßennetz von Reutte, mit Ausnahme von Vorrangstraßen, gilt Tempo 40. Aufgrund der geringen Straßenquerschnitte zwischen 3,0 m und 4,0 m wird der Fuß- und Radverkehr gemeinsam mit dem Kfz-Verkehr im Mischverkehr geführt. Entsprechend der RVS 03.02.12 Fußverkehr [3], soll auf Straßenabschnitten, in denen der Fußverkehr im Mischverkehr geführt wird, Tempo 30 verordnet werden.

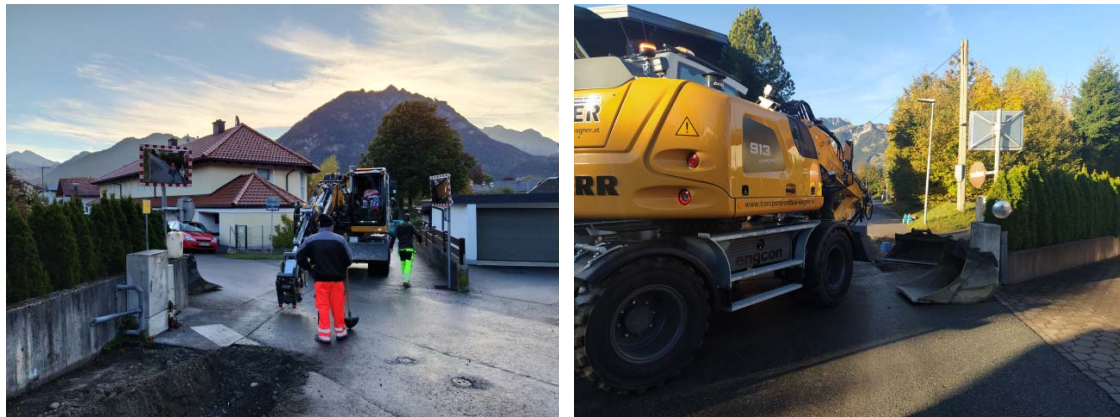
Abbildung 2-3: Knoten Lärchenweg – Knittelstraße (Fotos: Planoptimo)

Das östlich des Lärchenwegs im Bereich des Knotens Knittelstraße gelegene Grundstück ist gegenüber dem Straßenniveau rund 1,0 m erhöht und wird zur Straße hin durch eine Mauer begrenzt. Entlang der Mauerkrone ist eine Gartenhecke gepflanzt. Die Sichtverhältnisse in die Knittelfeldstraße sind dadurch stark eingeschränkt. Die hier angebrachten Verkehrsspiegel sollen die Sichtverhältnisse verbessern. Die Anfahrtssicht im Lärchenweg in Richtung Osten muss dennoch als schlecht beurteilt werden, in Richtung Westen als ausreichend.

Die beiden Fotos in Abbildung 2-3 zeigen den beschriebenen Knoten, das linke Bild aus Richtung Lärchenweg, das rechte aus Richtung Knittelstraße.

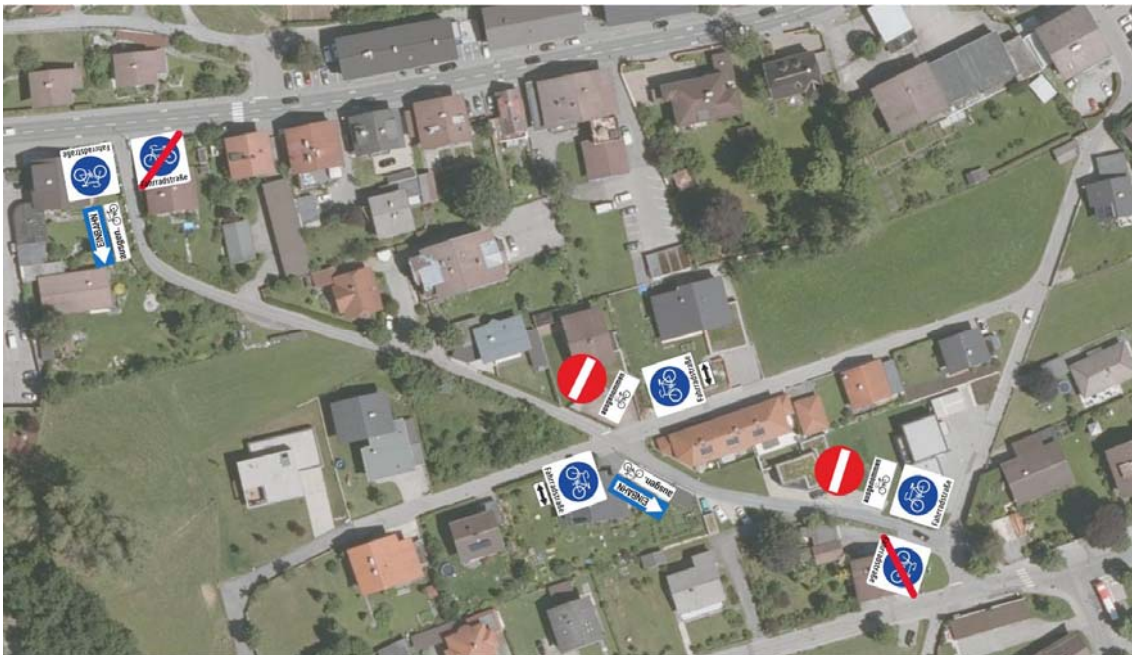
Abbildung 3-1: Fahrradstraße Lärchenweg

Der Lärchenweg wird über die gesamte Länge zwischen Lindenstraße und Kleinfeldweg als Fahrradstraße ausgewiesen. Der Kfz-Verkehr wird wie im Bestand ab der Lindenstraße in südöstlicher Richtung als Einbahn geführt. Dem Radverkehr wird hingegen das Fahren in beide Richtungen ermöglicht - Radfahren gegen die Einbahn. Die grafische Darstellung der Maßnahme und die notwendige Beschilderung zeigt Abbildung 3-1.

Fahrradstraßen dienen der deutlichen Sichtbarmachung von RadfahrerInnen im Straßenraum. Fahrradstraßen sind durch eigene Verkehrsschilder und Piktogramme auf der Fahrbahn gekennzeichnet. Das Nebeneinanderfahren der RadfahrerInnen ist erlaubt. In der Fahrradstraße gilt Tempo 30 und ein Durchfahrverbot für Kfz (Quell- und Zielverkehr z.B. für AnrainerInnen, Lieferanten, etc. ist erlaubt). Durch eine Bevorrangung gegenüber einmündenden Straßen und den

Beurteilung Maßnahme: Die Einrichtung einer Fahrradstraße im Lärchenweg wird als positiv  
beurteilt. Der Radverkehr wird durch diese Maßnahme gefördert. Das Geschwindigkeitsniveau  
wird durch Tempo 30 gesenkt und die Verkehrssicherheit erhöht. Darüber hinaus kann der  
Durchgangsverkehr (Schleichverkehr), in Folge des Durchfahrtsverbots in Fahrradstraßen –  
Kontrollen vorausgesetzt -, vermieden werden. Der Kfz-Verkehr verringert sich somit auf dem  
Straßenzug.

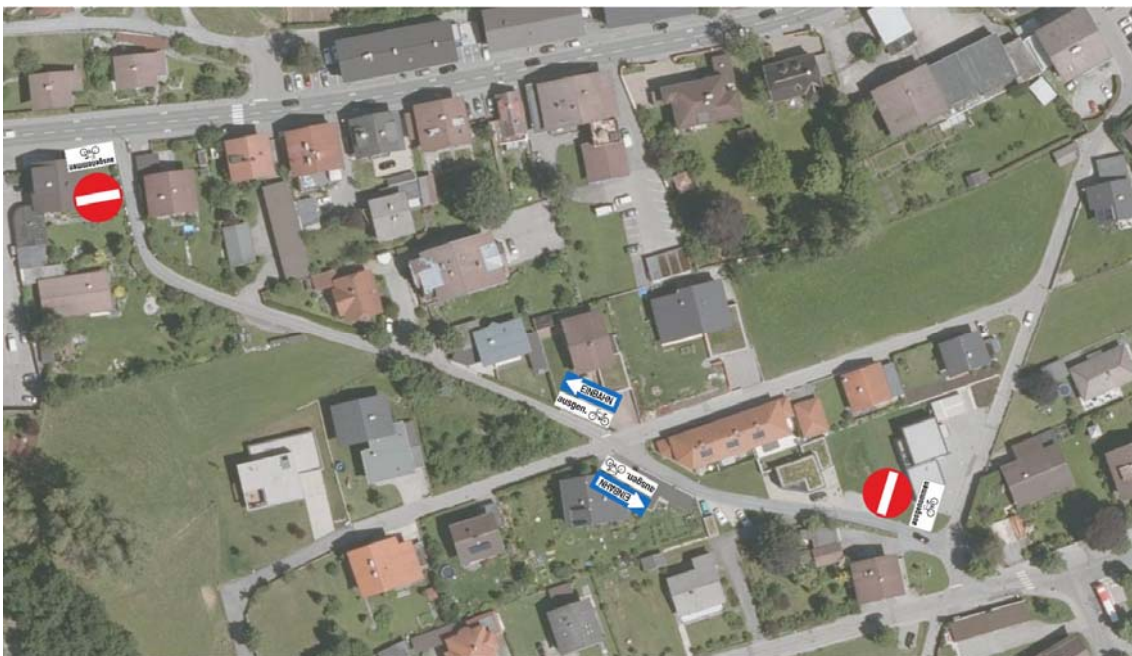
Abbildung 3-2: Umkehr Einbahn Lärchenweg

Im Lärchenweg wird zwischen Lindenstraße und Knittelstraße die Fahrtrichtung der bestehen-  
den Einbahn umgekehrt; d.h. Fahrzeuge können nur noch in Richtung Lindenstraße fahren.  
Davon ausgenommen wird der Radverkehr, der in beide Richtungen fahren darf (Radfahren  
gegen die Einbahn). Im südöstlichen Teil des Lärchenwegs zwischen Knittelstraße und Kleinfeld-  
weg wird die bestehende Fahrtrichtung beibehalten. Auch hier wird ein Radfahren gegen die  
Einbahn ermöglicht. Die Maßnahme ist in Abbildung 3-2 grafisch dargestellt.

Beurteilung Maßnahme: Im Lärchenweg können bei rutschiger Fahrbahn Fahrzeuge oftmals nicht rechtzeitig vor der Haltelinie am Knoten Lärchenweg – Knittelstraße anhalten, wodurch gefährliche Situationen mit dem querenden Verkehr entstehen. Durch den Wechsel der Fahrtrichtung im Lärchenweg kann dies vermieden werden. Auch die Sichtverhältnisse am Knoten werden durch diese Maßnahme deutlich verbessert, da Fahrten aus Richtung Lindenstraße, mit einer schlechten Einsicht in den Knoten, nicht mehr stattfinden. Ein Einfahren in den Lärchenweg – in beide Richtungen - kann nur noch aus der Knittelstraße erfolgen. Diese Fahrrelationen weisen ausreichende Sichtverhältnisse auf. Weiters kann mit dieser Maßnahme der Schleichverkehr zwischen Lindenstraße und Obermarkt unterbunden werden. Eine Durchfahrt im Lärchenweg ist nicht mehr möglich.

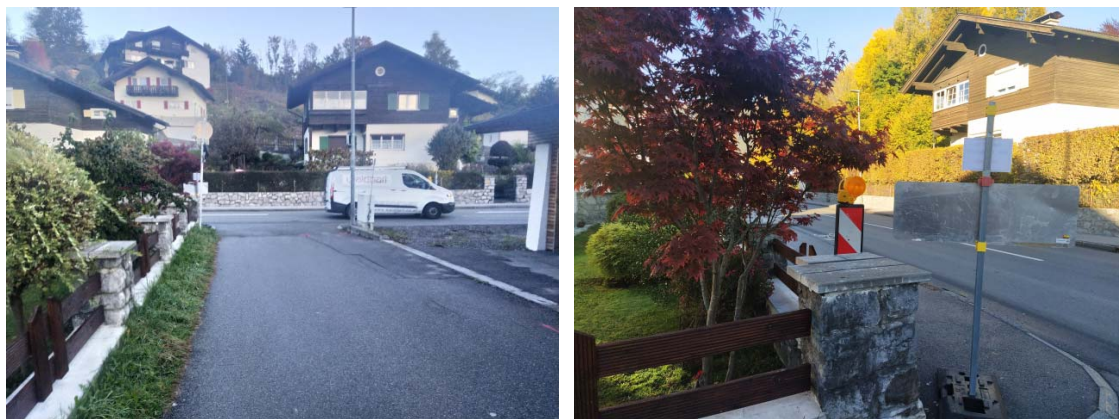
Abbildung 3-3: Eingeschränkte Sichtverhältnisse Knoten Lärchenweg – Lindenstraße (Fotos: Planoptimo)

Am Knoten Lärchenweg – Lindenstraße bestehen bei der Ausfahrt aus dem Lärchenweg in Richtung Westen eingeschränkte Sichtverhältnisse. Diese sind durch die beengten Straßenverhältnisse sowie die Bepflanzung am angrenzenden Grundstück gegeben. Die beschriebene Situation veranschaulichen die beiden Fotos in Abbildung 3-3, wobei das rechte Foto die Sichtverhältnisse in Richtung Westen zeigt.

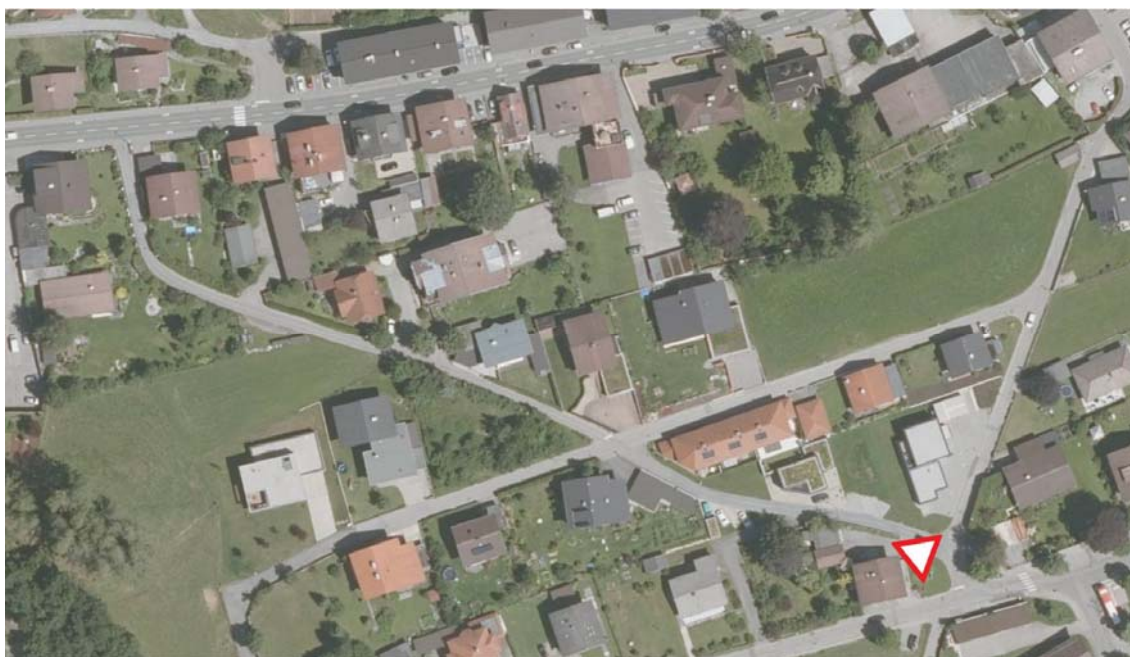
Abbildung 3-5: Vorrang geben Knoten Lärchenweg – Kleinfeldweg

Der Lärchenweg wird am Knoten Lärchenweg – Kleinfeldweg mit „Vorrang geben“ nach § 52 lit. c Zif. 23 StVO 1960 gegenüber der Kleinfeldweg benachrangt. In Abbildung 3-5 ist die beschriebene Maßnahme grafisch dargestellt.

Beurteilung Maßnahme: Die Maßnahme dient der Temporeduktion im Knotenbereich. Vom Lärchenweg kommende Fahrzeuge reduzieren vor der Einfahrt in den Knoten aufgrund des Nachrangs ihre Fahrgeschwindigkeit, wodurch die Verkehrssicherheit erhöht wird.

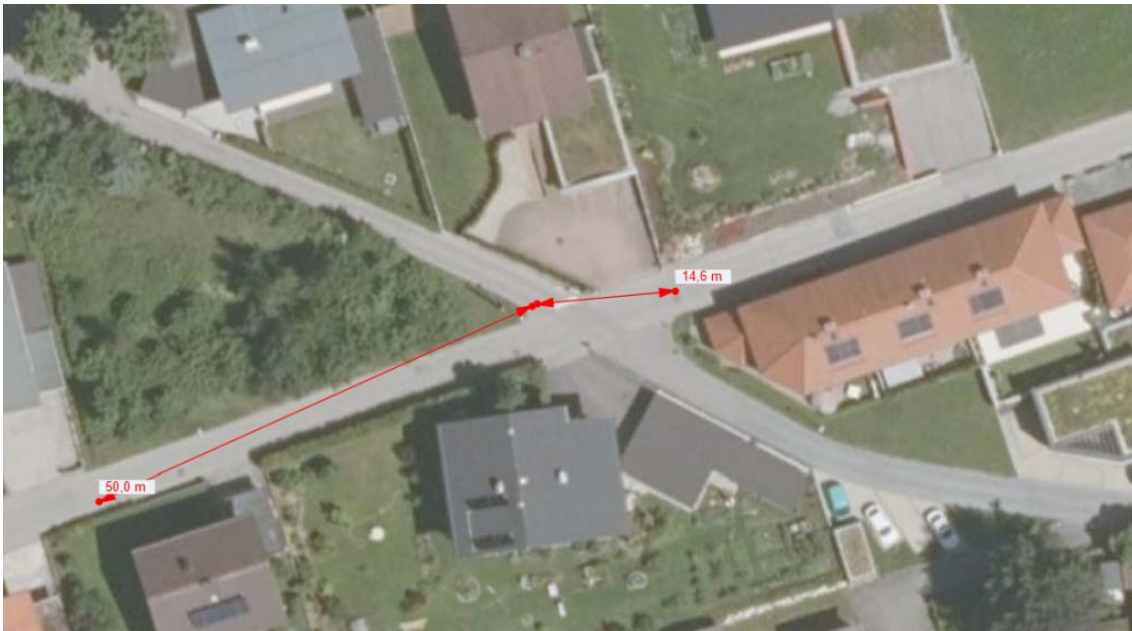
Abbildung 4-1: Anfahrtssichtweiten Knoten Lärchenweg - Knittelstraße [1]

Die Haltesichtweiten im Lärchenweg sind über die gesamte Länge ausreichend, ebenso sind die Grundstücksausfahrten ausreichend einsehbar. Am Knoten mit der Knittelstraße ist der Lärchenweg durch „Halt“ benachrangt. Die Anfahrtssichtweite ist trotz der hier aufgestellten Verkehrsspiegel in Richtung Osten schlecht. Bei einer verordneten Geschwindigkeit von 40 km/h muss laut RVS 03.05.12 Knoten [4] die Schenkellänge für die Anfahrtssicht mindestens 50 m betragen. Wie in Abbildung 4-1 dargestellt, beträgt diese rund 15 m in Richtung Osten. In Richtung Westen ist die Anfahrtssicht mit mehr als 50 m ausreichend.

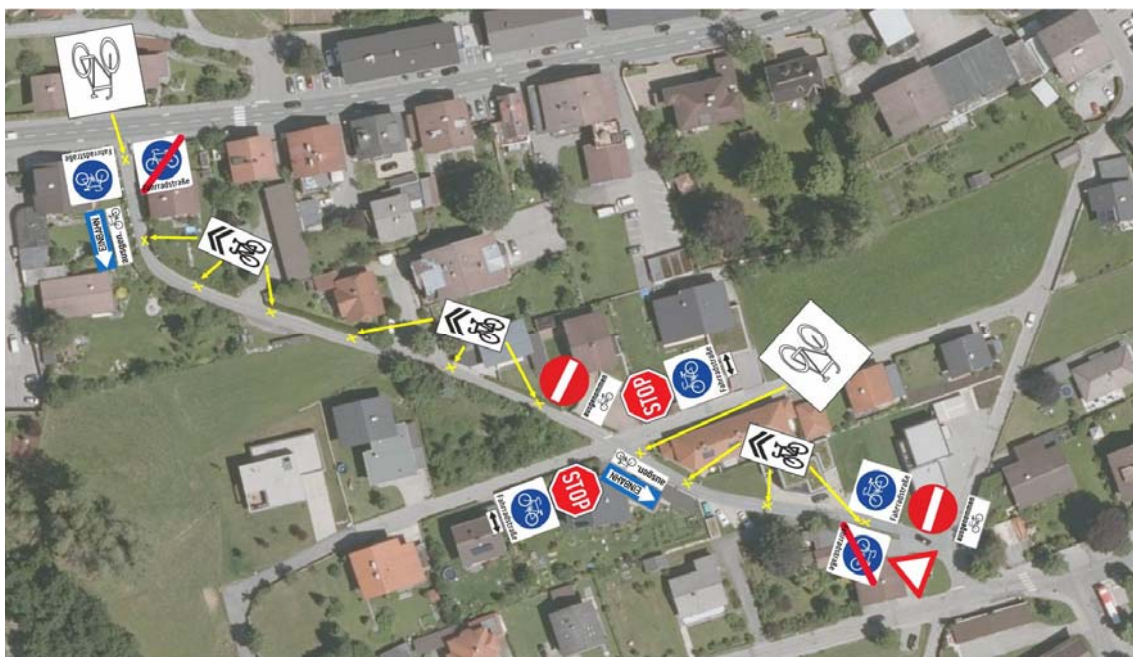
Abbildung 4-2: Vorgeschlagene Maßnahmen Lärchenweg [1]

- Verordnung einer **Fahrradstraße** im Lärchenweg mit **Radfahren gegen die Einbahn**,
- **Änderung Vorrang** Knoten Lärchenweg - Knittelstraße und
- **Benachrangung** Lärchenweg am Knoten Kleinfeldweg.

Die vorgeschlagenen Maßnahmen sind in der Abbildung 4-2 grafisch dargestellt.

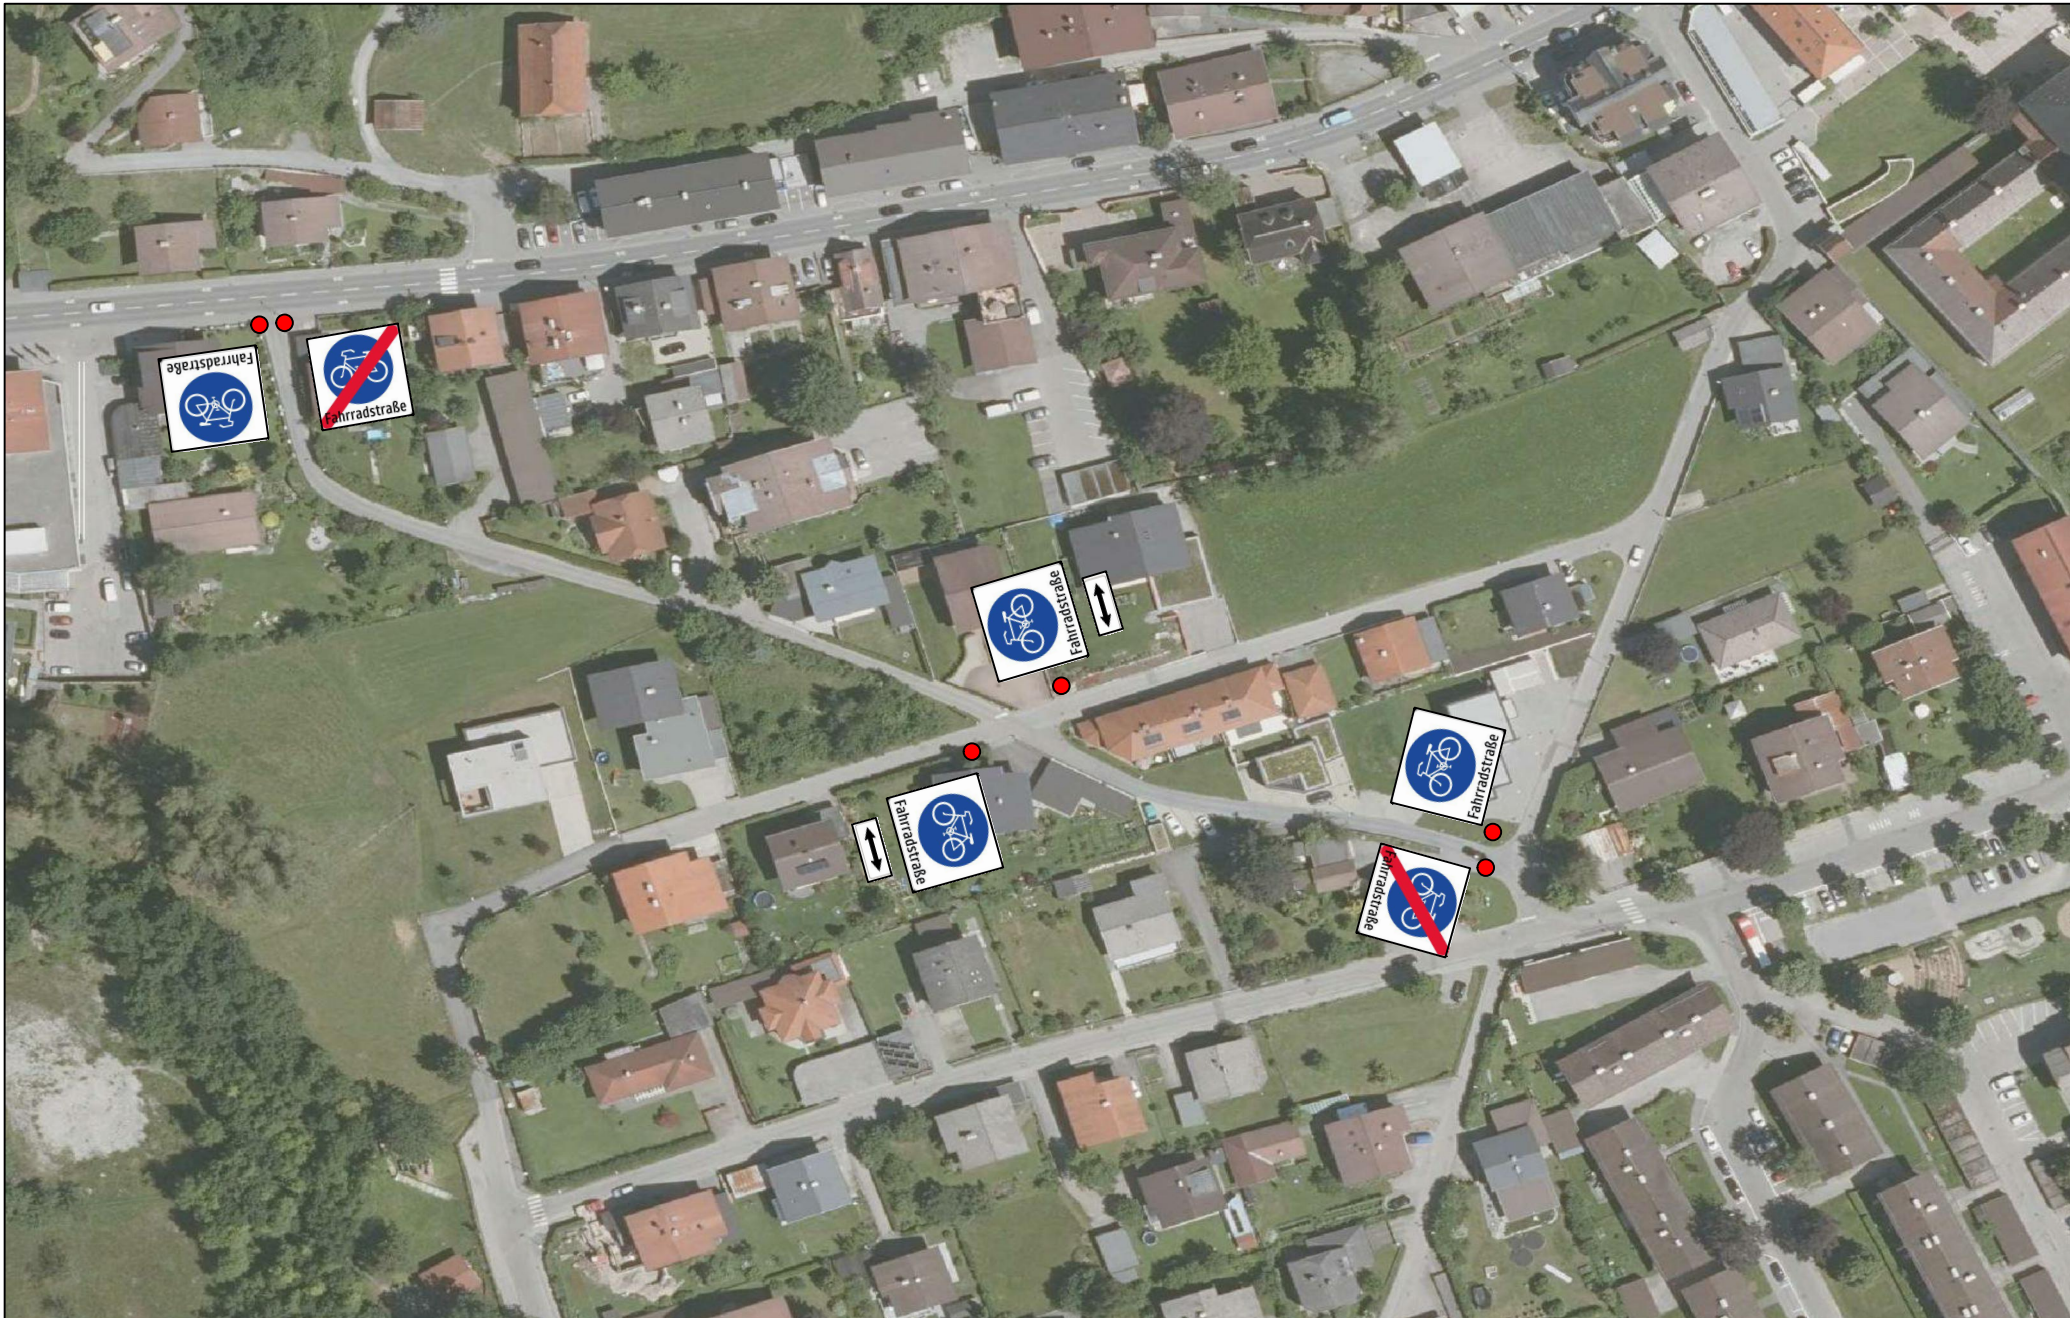
1. Die Kundmachung der Verordnung erfolgt durch das Aufstellen der Verkehrszeichen gemäß § 53 Z. 26 StVO 1960 „Fahrradstraße“ und durch das Aufstellen der Verkehrszeichen gemäß § 53 Z. 29 StVO 1960 „Ende einer Fahrradstraße“ entsprechend der in der Anlage enthaltenen Beschilderungsplan (Anlage 2).
